## **Fiscalización externa del proyecto de ampliación del Muelle Internacional 2 del Puerto de Manta: garantía de calidad**

### **External audit of the project for the expansion of International Pier 2 at the Port of Manta: quality assurance**

### **Descripción general del proyecto**

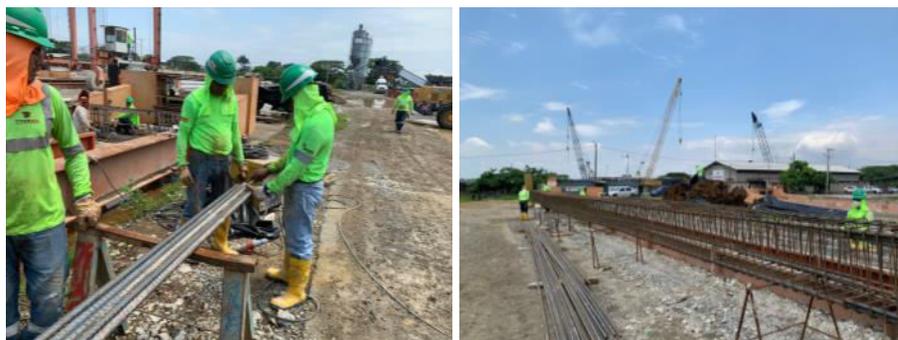
**Figura 1**

Los pilotes y demás elementos prefabricados se construyeron en el campo del contratista CIPORT & TECNAC ubicado en la ciudad de Guayaquil por la empresa TITANDOL DEL ECUADOR C.L. Se desarrollaron las actividades de corte y figurado del acero, así como el armado longitudinal y transversal del pilote, como se muestra en la figura 1.

*Corte, figurado y armado del acero de refuerzo de los pilotes*

El acero de refuerzo longitudinal estuvo conformado por varillas de 28mm de diámetro y el acero transversal (estribos) correspondieron a varillas de 10mm, las cuales presentaron las respectivas certificaciones (la resistencia a la fluencia fue de 4200 kg/cm<sup>2</sup>).

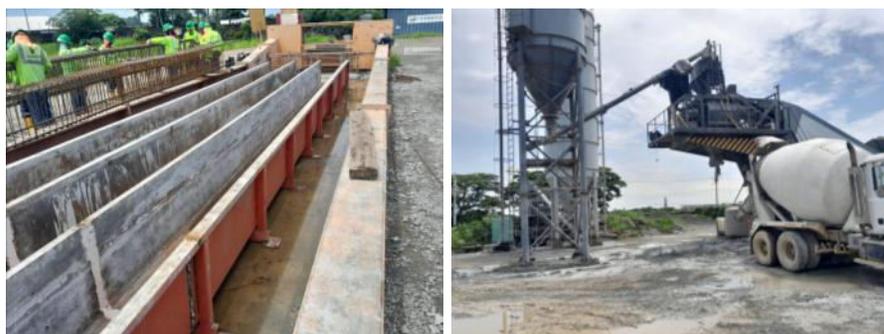
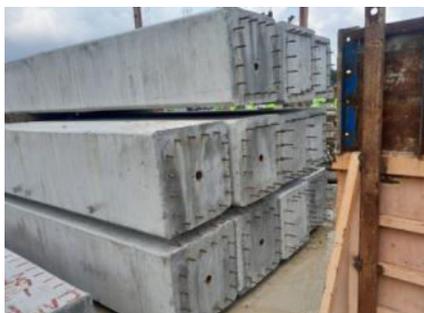
**Figura 2**

Los pilotes pretensados poseían una resistencia a la compresión de 420kg/cm<sup>2</sup> de acuerdo con las especificaciones técnicas. Esta resistencia fue medida experimentalmente mediante la rotura de cilindros.

*Preparación de la fundición de los pilotes pretensados  $f'c=420\text{kg/cm}^2$*

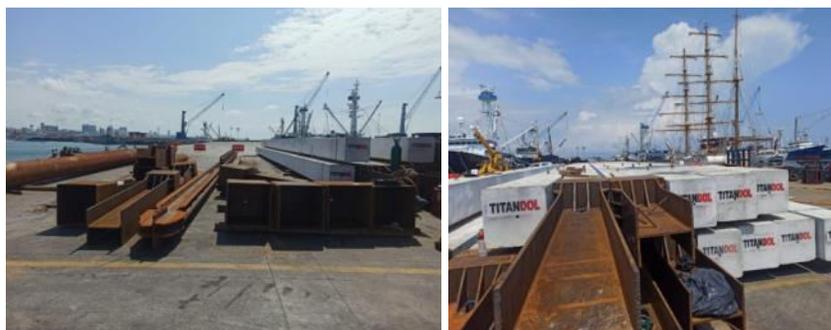
**Figura 3**

Los pilotes son provistos con un azuche metálico de acero ASTM A588 Gr. 50 para proteger la punta en suelos duros y garantizar su penetración. Los azuches utilizados fueron de L=1500mm, 2000mm y 3000mm según lo señalado en los planos estructurales.

*Azuche metálico para la punta de los pilotes*

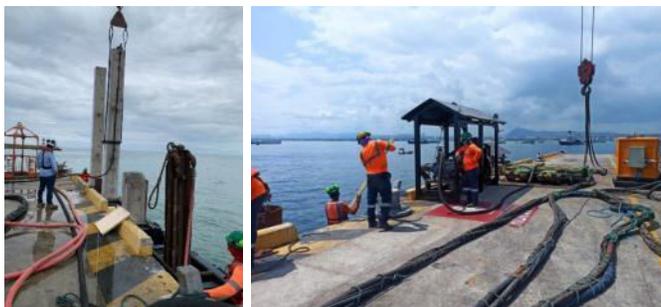
**Figura 4**

Para el hincado los pilotes fueron provistos de una tubería de PVC en el baricentro del pilote con la finalidad de utilizar una bomba de agua a presión. Antes de proceder con el hincado se instaló una estructura falsa que sirve de guía para la alineación de los pilotes, asegurando precisión en la ubicación.

*Descenso del pilote con la bomba de agua*

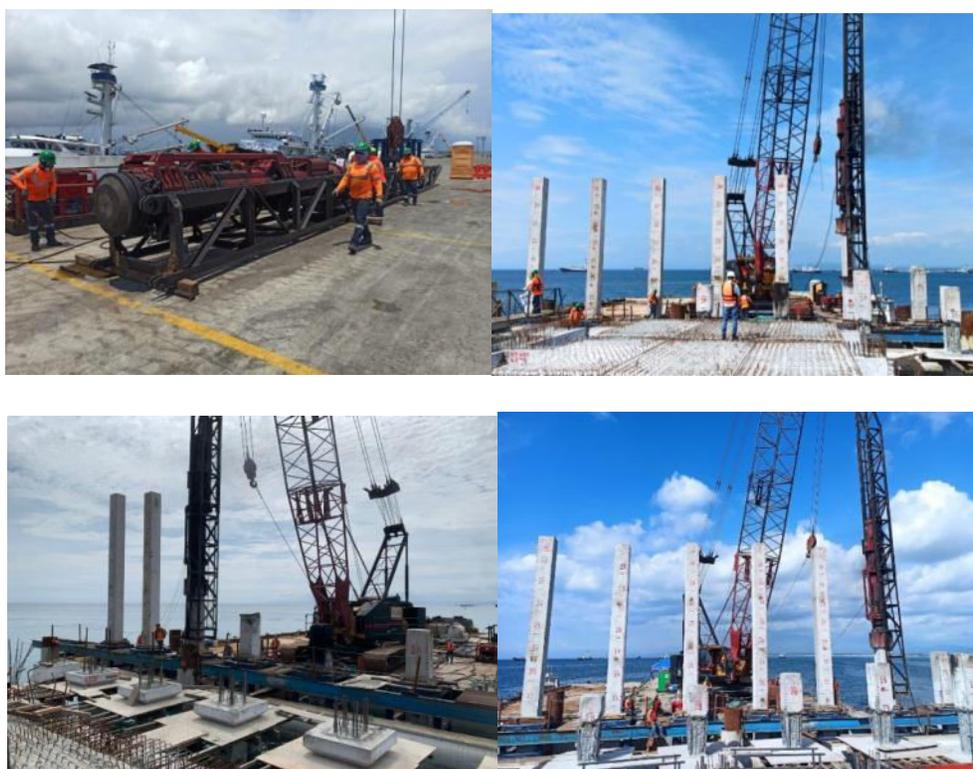
**Figura 5**

El hincado se lo ejecutó con un martillo a diésel tal como se indica en las especificaciones técnicas del proyecto. El martillo empleado fue de marca Pileco modelo D62-22.

*Hincado de pilotes de pilotes pretensados con martillo a diésel*

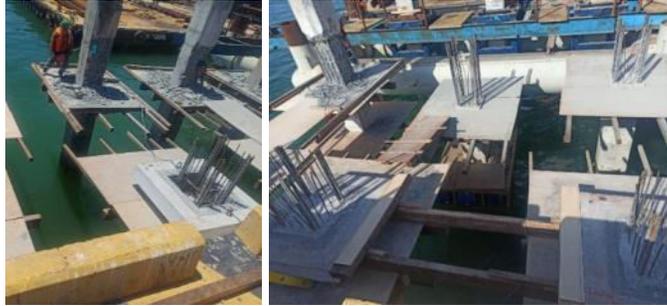
**Figura 6**

Una vez hincado los pilotes hasta el estrato correspondiente, se procede a quitar la estructura falsa y al descabezado de los mismos.

*Descabezado de los pilotes*

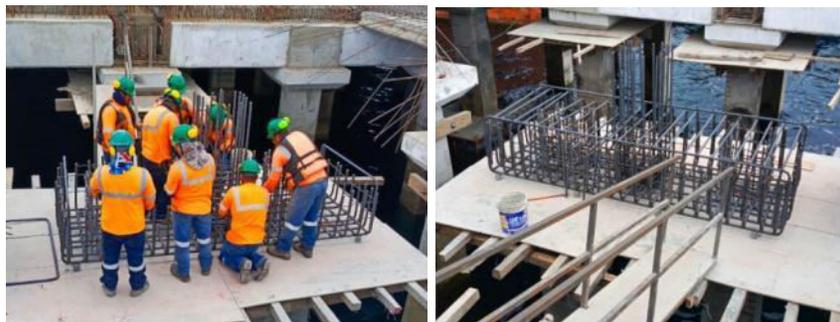
**Figura 7**

Los pilotes del eje 11E y 12M sufrieron daños durante el proceso de hincado. Por ello se planteó una solución técnica para el reemplazo de nuevos pilotes en cada caso.

*Armado del encepado de los pilotes del eje 11E*

Para el eje 11E el contratista propuso el hincado dos pilotes nuevos separados a una distancia de 50cm con respecto al pilote dañado. De tal forma se creó un encepado o capitel de dos pilotes. La propuesta de dos pilotes se dio para brindar mayor estabilidad al nudo sobre el cual llegaron 4 vigas.

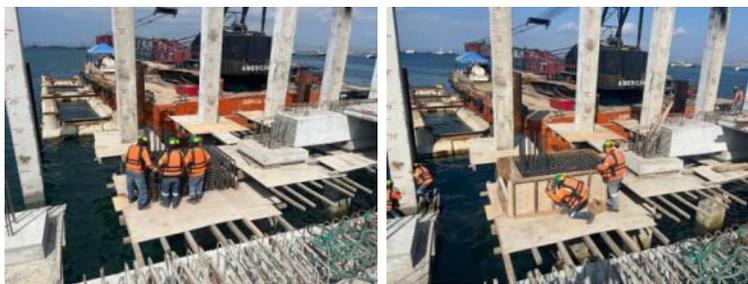
**Figura 8**

*Armado del capitel excéntrico para el pilote del eje 12M*

Para el eje 12M el contratista propuso el hincado un nuevo pilote a una distancia de 50cm con respecto al pilote dañado. De tal forma que se crea un encepado o capitel excéntrico. El contratista adjunta las memorias de cálculo y se pudo constatar que la propuesta es viablemente técnica.

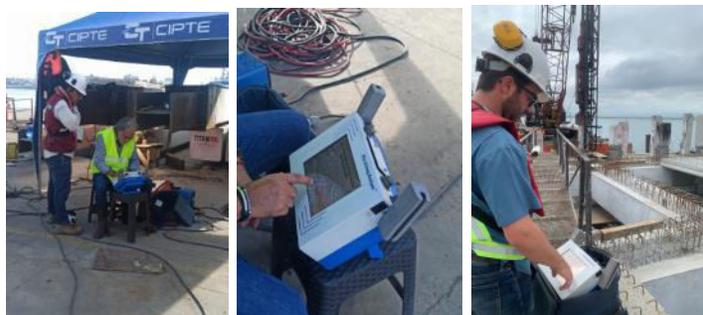
#### **Figura 9**

Se realizaron pruebas de carga dinámicas PDA, mediante el analizador PDA 8G. Estas pruebas de carga se realizaron mediante el martillo a diésel utilizado en la hincada. Las pruebas se efectuaron en los pilotes que durante el proceso de hincado se aplicó la menor energía con el martillo. Se tomaron los casos más desfavorables; los resultados en las pruebas de carga PDA fueron satisfactorios, porque los pilotes alcanzaron una capacidad mayor a la especificada.

*Ejecución de pruebas dinámicas PDA en los pilotes*

Se realizaron pruebas dinámicas PDA al pilote ubicado en el eje M3 (eje 3-M) el día 09 de mayo de 2023. El resultado obtenido de acuerdo con el informe de pruebas PDA+CAPWAP fue de 408T. El documento indicó que la resistencia por fuste fue de 128T y la resistencia por la punta fue de 280T, dando una capacidad total de 408T.

Posteriormente, el 23 de mayo de 2023 se realizaron las pruebas PDA al pilote D6 (eje 6-D). La resistencia obtenida en el ensayo conforme el informe de pruebas PDA+CAPWAP fue de 570T. La resistencia por fuste fue de 219T y la resistencia por la punta fue de 351T, dando una capacidad total de 570T.

Se realizaron pruebas dinámicas PDA a los pilotes del eje 11 y 12. El día 04 de julio se realizaron los ensayos a los pilotes 11K y 11N. El 21 de julio se realizaron las pruebas a los pilotes 12I y 12K. El resultado obtenido de acuerdo con el informe de pruebas PDA+CAPWAP de los pilotes estuvo entre 410T y 485T.

Los pilotes tenían una carga de servicio (carga muerta más carga viva) igual a 180T conforme la memoria técnica del consultor. Los factores de seguridad se encuentran entre 2.27 y 3.17, los cuales son satisfactorios porque son mayores a 2, mínimo requerido por las normas técnicas de construcción. Finalmente, la integridad del pilote observada en las pruebas PDA fue satisfactoria.

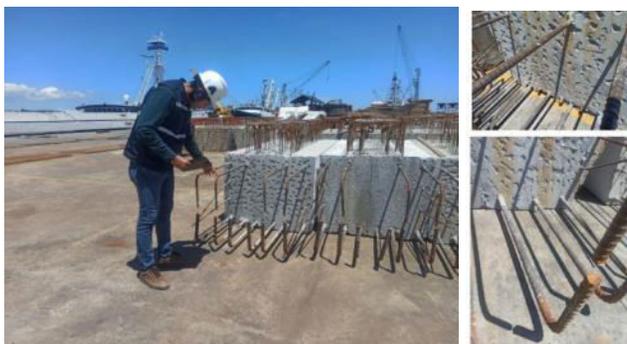
#### **Figura 10**

Se verificó el acero de refuerzo en los elementos prefabricados. En el caso de las vigas VT el armado inferior corresponde a  $6\phi 28\text{mm}$ , la armadura intermedia a  $2\phi 12\text{mm}$  y la armadura superior a  $4\phi 20\text{mm}$ . La armadura superior luego trabajó como armadura intermedia, dado que la armadura superior final fue armada en obra en conjunto con la fundición en sitio del resto de la viga para llegar de una altura de 0.8m a 1.2m.

*Verificación del acero de refuerzo de las vigas prefabricadas*

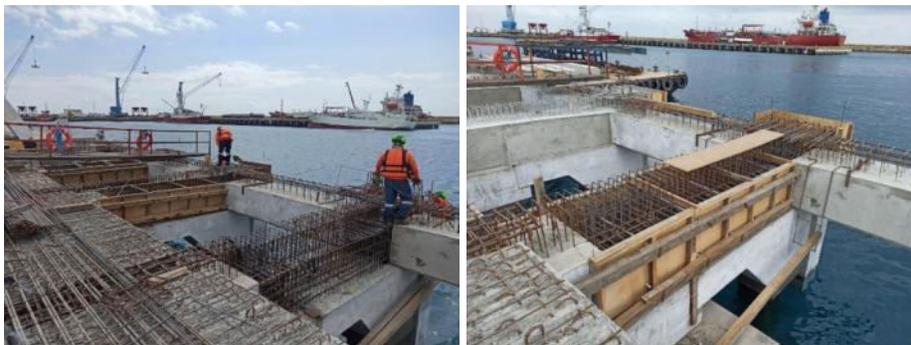
**Figura 11**

Una vez que se realizó el montaje de los elementos prefabricados se debía completar el armado del acero de refuerzo en las vigas, vigas pantalla, capiteles perimetrales fundidos en sitio, nudos, armado secundario de la losa topping, bordillos. Para ello la Fiscalización Externa realizó

el respectivo control de calidad revisando las cuantías, recubrimientos, longitud de traslapes, ganchos, entre otros parámetros importantes antes de realizar la fundición en sitio.

*Armado en sitio del acero de refuerzo de las vigas de pantalla (ejes 2 a 4 M-N)*

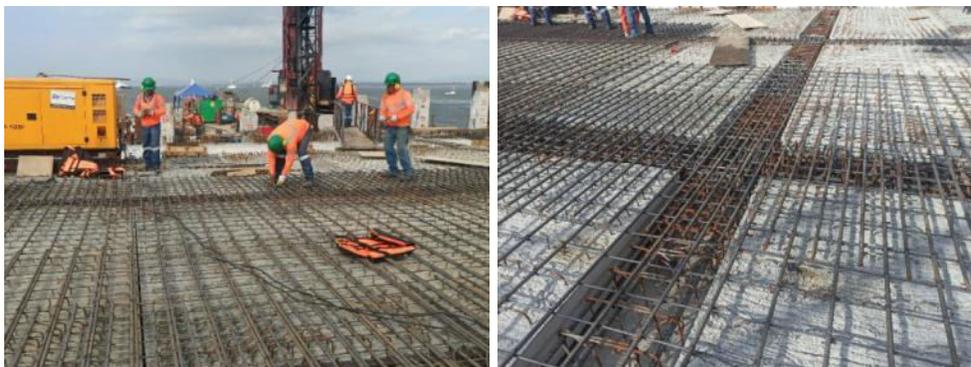
**Figura 12**

*Armado en sitio de la losa topping*

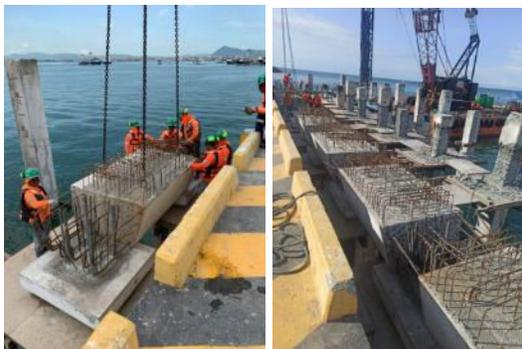
**Figura 13**

Se realizó el montaje de los elementos prefabricados. Todos los elementos prefabricados para la ampliación del muelle internacional No. 2, son de resistencia a la compresión de  $420\text{kg/cm}^2$ . Primero se colocaron los capiteles luego del descabezado de los pilotes. Una vez colocados los capiteles y fundido el nudo del capitel, se efectúa el montaje de las vigas prefabricadas.

*Montaje de las vigas prefabricadas*

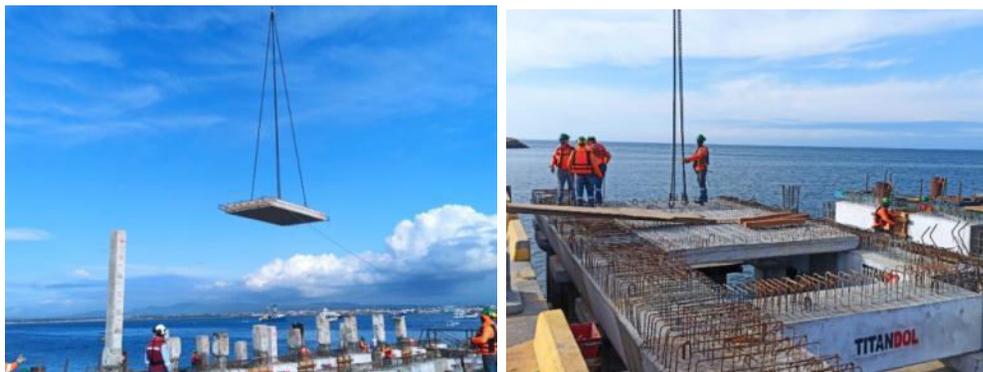
**Figura 14**

Se procedió con el montaje de las losetas pretensadas ubicadas sobre las vigas prefabricadas, una vez que se han fundido los nudos. El hormigón fundido en sitio para los nudos es de resistencia a la compresión de  $350\text{kg/cm}^2$ .

*Montaje de losetas prefabricadas*

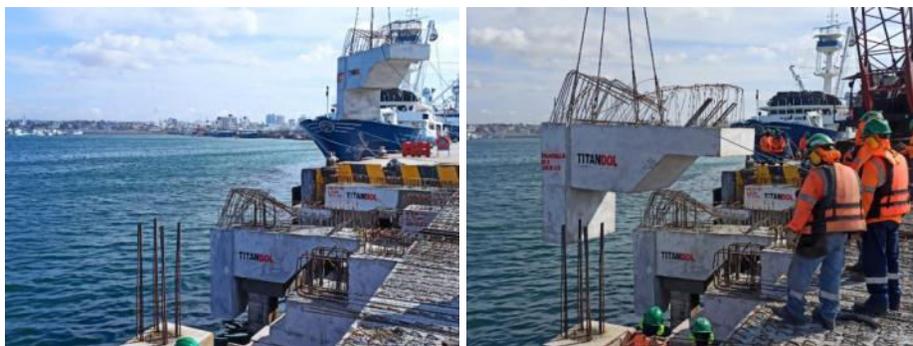
**Figura 15**

*Montaje de pantallas de hormigón prefabricadas (ejes 2 y 3 A-B)*

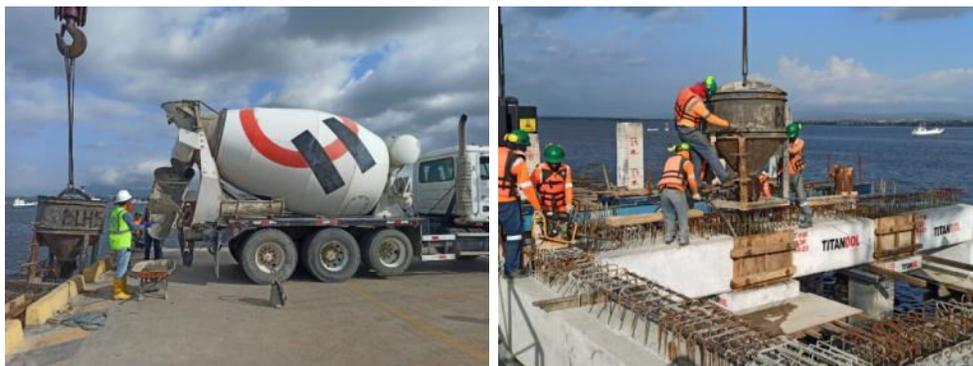
**Figura 16**

*Fundición de nudos en las vigas del eje 5*

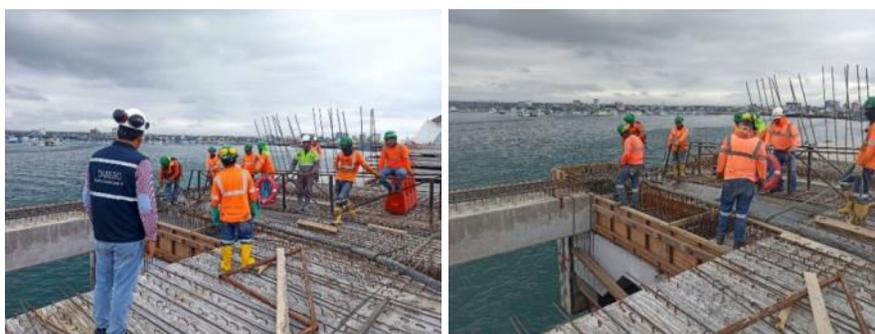
**Figura 17***Fundición vigas de pantalla*

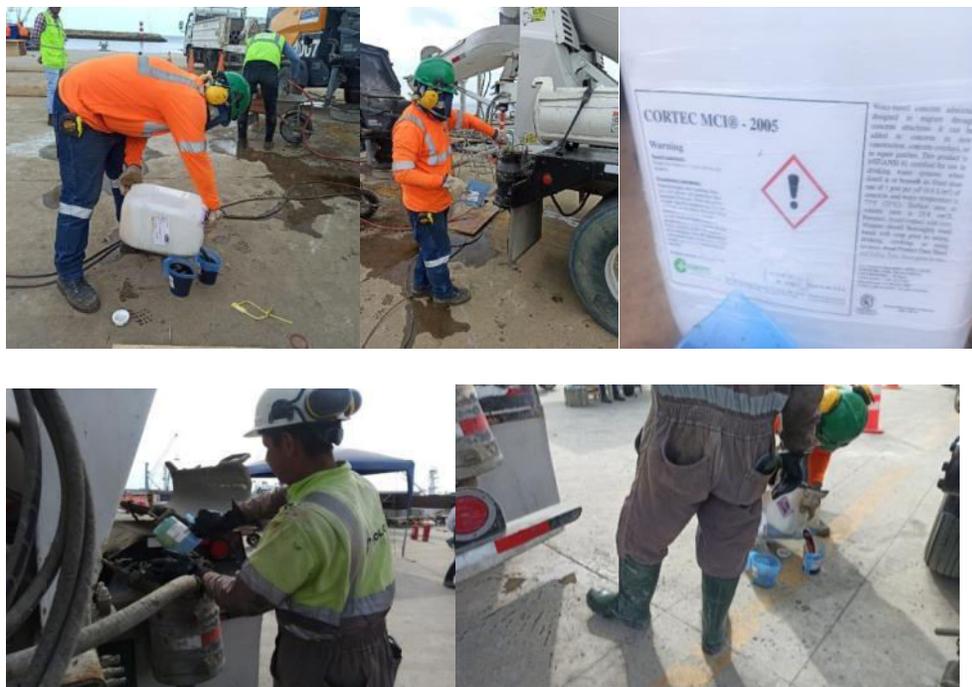
Para la fundición de la losa topping se realizó el respectivo armado del acero secundario para contrarrestar los efectos de temperatura y contracción de fraguado. Adicional a esto se utilizó una fibra de polipropileno mezclada en el hormigón para lograr un mejor desempeño. Cabe recalcar, que para garantizar la durabilidad ante efectos de corrosión del acero se utilizó un inhibidor de corrosión en el hormigón, cumpliendo las especificaciones técnicas del proyecto. Para el vaciado del hormigón se aplicó varias metodologías según las condiciones en obra: vaciado directo, con bomba y con una cesta o canasta izada mediante grúas. Luego de realizar la función del hormigón de la losa topping se procedía al alisado del piso mediante helicóptero.

**Figura 18***Aplicación de inhibidor de corrosión al hormigón de la losa topping*

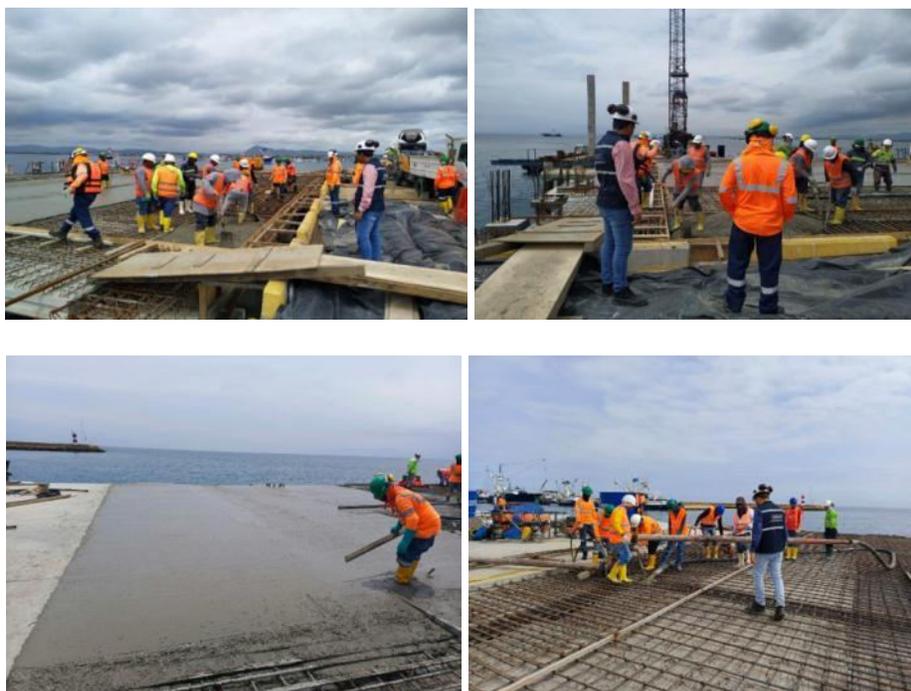
**Figura 19**

*Fundición de la losa topping*

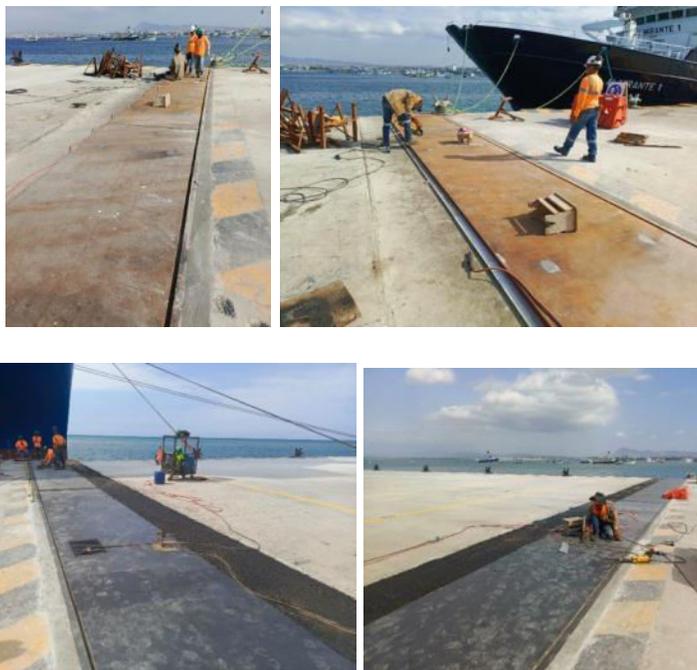
**Figura 20**

En el mes de agosto se terminó la instalación de la junta colocando todas las placas de 50mm y el material bituminoso (asfalto) como se muestra a continuación.

*Instalación de la junta entre el muelle existente y la ampliación*

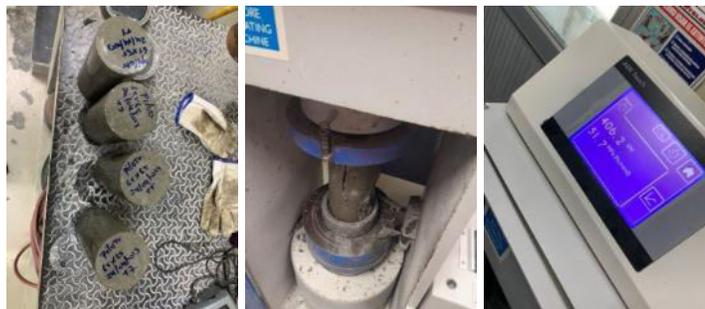
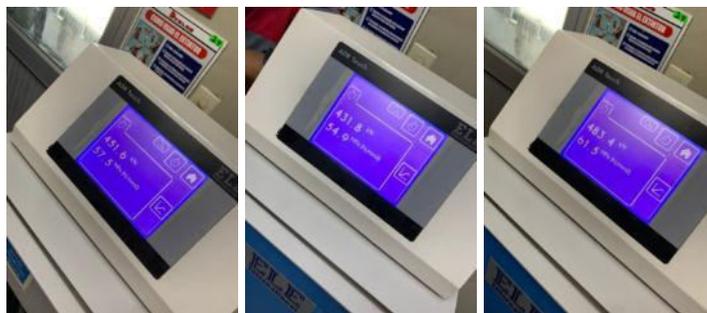
**Figura 21**

Para el control de la calidad del hormigón se extrajeron probetas o cilindros los cuales fueron comprimidos en la prensa de laboratorio hasta la rotura para obtener la resistencia a la compresión. Los cilindros empleados tuvieron 10cm de diámetro y 20cm de altura. La prensa de laboratorio obtuvo la curva esfuerzo deformación del hormigón conforme se fue aplicando la carga y registró la fuerza axial máxima obtenida en la rotura.

*Registro de carga ante la rotura de cilindros de hormigón en pilotes a los 3 días*

*Nota:* Se aprecia que la resistencia a la compresión obtenida a los 3 días en los pilotes se encuentra entre 51.7MPa (527.3kg/cm<sup>2</sup>) a 61.5MPa (627.3kg/cm<sup>2</sup>), las cuales son mayores que la resistencia esperada a los 28 días de 420 kg/cm<sup>2</sup>. Esto permitió que los pilotes puedan ser hincados porque superan la resistencia de diseño.

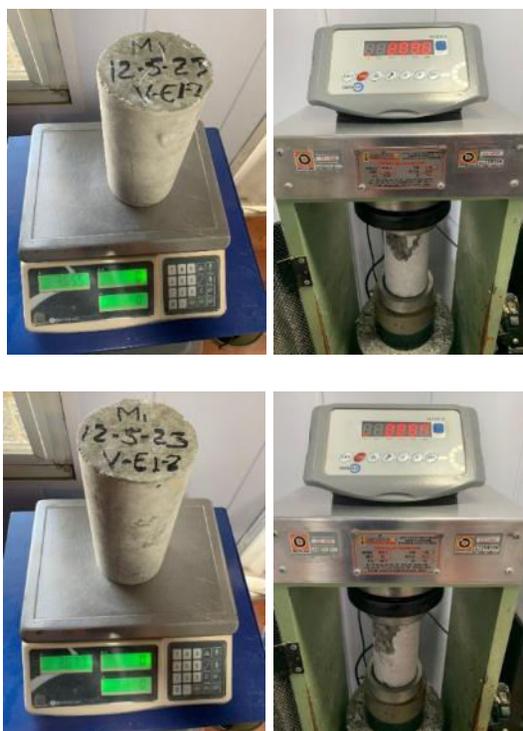
**Figura 22**

*Registro de carga ante la rotura de cilindros de hormigón en nudos vigas del eje 1 y 2 a los 7 días*

Como medio de verificación se obtuvo el esfuerzo o resistencia a la compresión como el cociente entre la carga  $P=217.2\text{kN}$  y el área del cilindro de  $78.5\text{cm}^2$  para una muestra del hormigón en nudos de vigas del eje 4 a los 7 días. La resistencia obtenida de  $282.33\text{ kg/cm}^2$  obtenida a los 7 días superó el 70% de la resistencia de diseño, especificada para esa edad del hormigón. La resistencia de diseño a los 28 días fue de  $350\text{ kg/cm}^2$ .

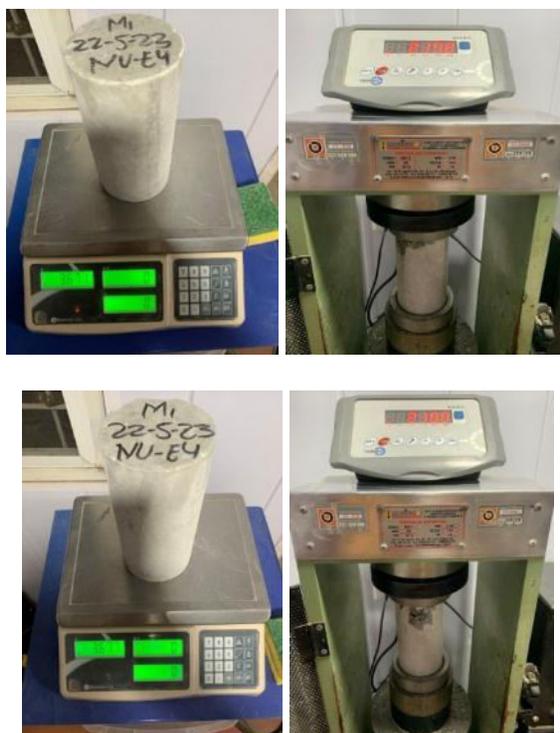
**Figura 23**

*Registro de carga ante la rotura de cilindros de hormigón en nudos de vigas del eje 4 a los 7 días*
